暴走「風」台風の住宅被害を動画で再現すると

2019年の台風15号と18年の台風21号による住宅被害の中には、周囲に立つ建物の影響で風が局所的に強くなったケースがある。風災害を拡大する環境リスクだ。

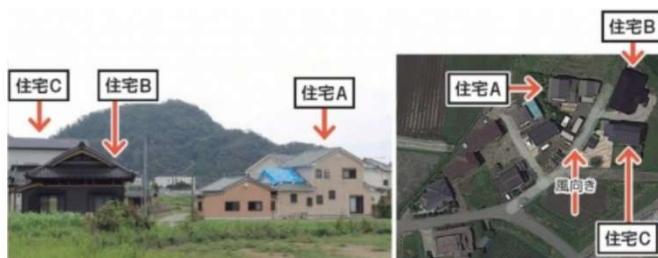
最初は、19年の台風15号で、隣り合う2棟のうち一方（住宅A）の屋根ふき材が飛散し、もう一方（住宅B）は無被害だった千葉県鋸南町の現場だ。隣棟間隔は約5mで、2棟とも同じ住宅会社が近年建築した。どちらもくぎ留めの瓦ぶきだ。2棟は風上側に立つ住宅Cなど複数の隣家と農地に囲まれている。

左は、台風15号が直撃した住宅Aと住宅B。2棟で被害に差が生じている。右は、2棟の周辺の衛星写真。住宅Bは風上側に立つ住宅Cなど複数の隣家と農地に囲まれている（写真：左は日経 xTECH、右はGoogle）
[画像のクリックで拡大表示]

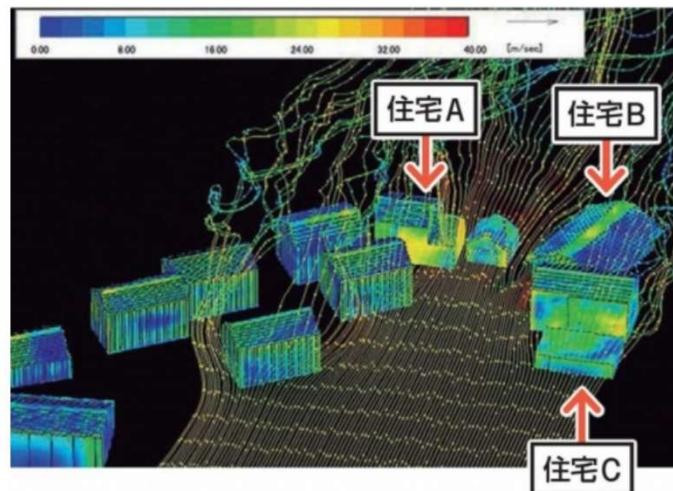
阪田代表はシミュレーションで様々な向きから風を吹かせた。すると、風が南から吹いたときに、住宅Aの付近で風速と風圧が最も大きくなる状況が再現された。南から風が吹いた場合の住宅Aの風上側の風圧は、住宅Bの約2倍になった。

風上側から見た建物に当たる風速の再現画像。住宅A付近で風速が増している（資料：環境シミュレーション）

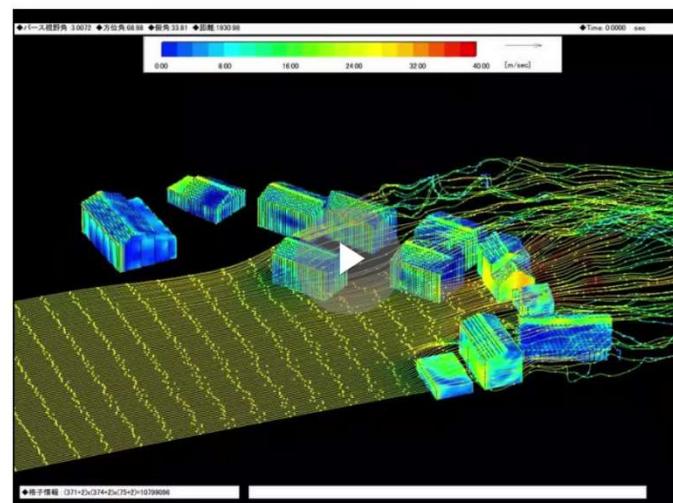
住宅Aと住宅Bに南から風を吹かせた場合の「風速」を示す再現動画（資料：環境シミュレーション）

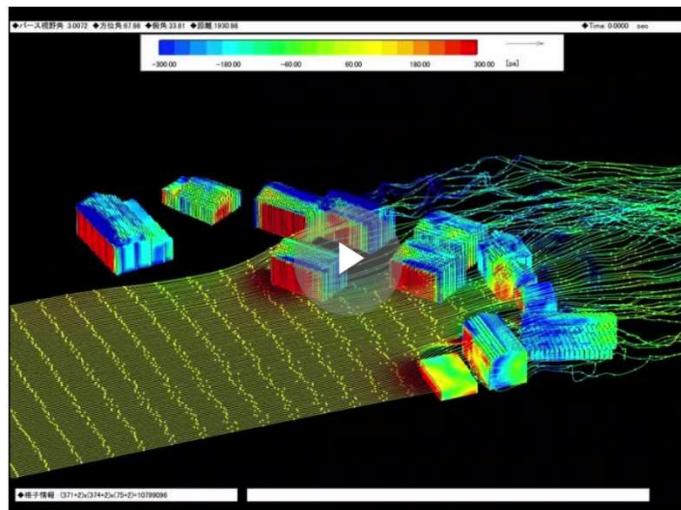
住宅Aと住宅Bに南から風を吹かせた場合の「風圧」を示す再現動画（資料：環境シミュレーション）

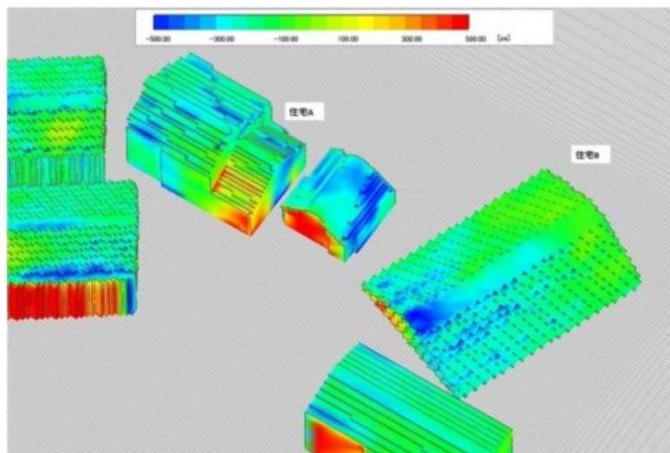
住宅Aと住宅Bの風圧。風下側の屋根を見ると、住宅Aのほうが住宅Bより負圧（青系色）が広範囲に生じている。風上側の壁の正圧（赤系色）も住宅Aのほうが大きい（資料：環境シミュレーション）

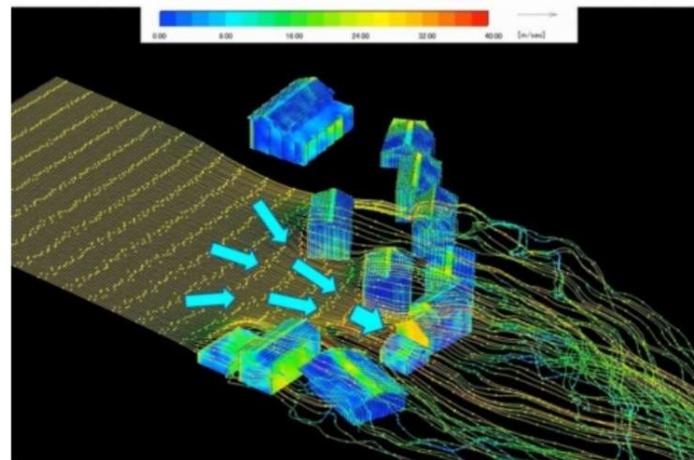
住宅A付近で観測される風が間四よりも速くなった原因について阪田代表は、風下側に向かつて徐々に風の通り道が狭くなる建物配置を挙げる。さらに、「風上側に住宅Cが立っていることで、住宅Bは風の直撃を避けることができ、住宅Aは住宅Cに当たった風が向きを変えて直撃した」と阪田代表は説明する。

風下側に向かって徐々に風の通り道が狭くなっている（資料：環境シミュレーション）
[画像のクリックで拡大表示]

この現場のように、隣棟間窓が徐々に狭まる場所は、強い風の通り道になるので注意が必要だ。

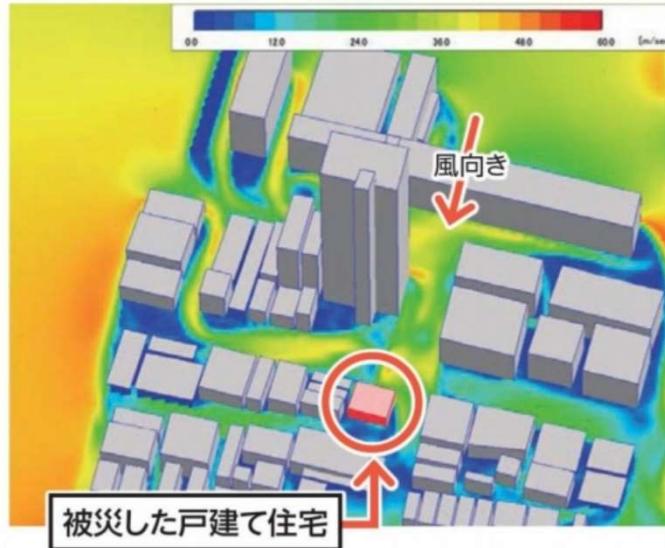
阪田代表は映像を基に、台風の風が高層マンションにぶつかって側面を回り込み、周囲のビルを乗り越えた風と合流した結果、速度が1.5~2倍に増した状態で問題の戸建て住宅に当たっている様子を再現した。

2018年の台風21号によって大阪市中央区で発生したビル風の再現画像。風が高層マンションにぶつかって側面に回り、風速を増して住宅を直撃した（資料：環境シミュレーション）
[画像のクリックで拡大表示]

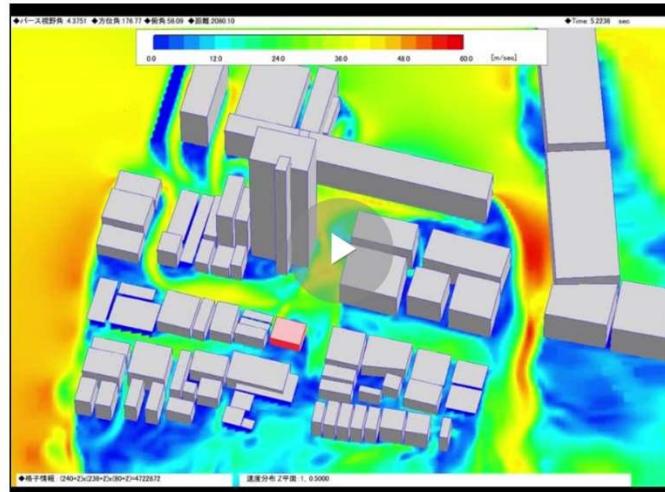
大阪市中央区で発生したビル風の「風速」を示す再現動画（資料：環境シミュレーション）

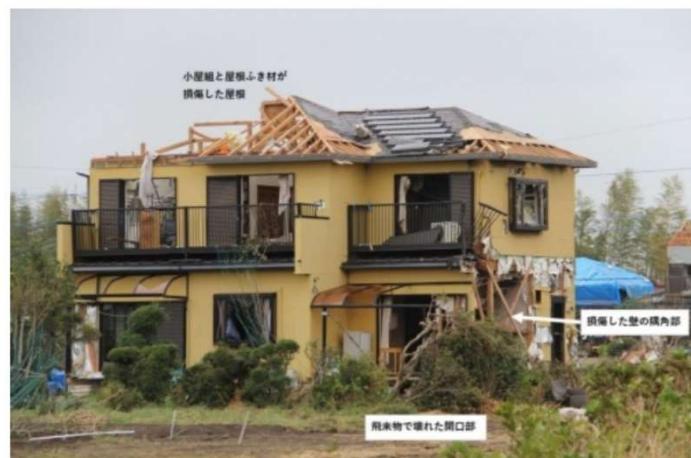
19号の接近に伴い、千葉県市原市で発生した竜巻に襲われた木造2階建て住宅だ。飛来物で開口部が壊れたうえ、小屋組みと1階の外壁の隅角部が躯体（くたい）ごと著しく損傷した。

台風19号の接近に伴い発生した竜巻で、1階の壁の隅角部と屋根が躯体ごと損傷した千葉県市原市内の木造住宅。風上側の窓は雨戸を閉めていたが、飛来物で雨戸が吹き飛びガラスが割れた（写真：日経 xTECH）
[画像のクリックで拡大表示]

内圧と外圧が同じ向きに働く建物外周の箇所では、風圧力が合計されて大きくなる。この住宅で小屋組みと1階の壁の隅角部が躯体ごと損傷したのは、そのことが関係していると推測される。開口部の損傷は、小屋組みだけでなく外壁躯体の損傷にもつながりかねないので、注意が必要だ。

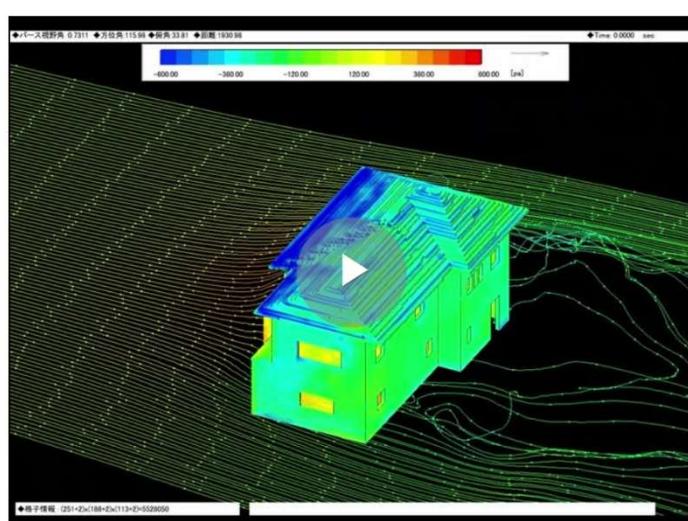
シミュレーションでは、風上側の軒先から勾配の中央部にかけての屋根と、1階の壁の隅角部で負圧が大きくなつた。風は住宅にぶつかり、軒先や壁の隅角部を剥がすように流れる。その際に速度を増し、負圧が大きくなると考えられる。

市原市内の木造住宅の開口部が壊れた状態での「風圧」を示す再現動画。風上側の軒先回りと1階の壁の隅角部で負圧が大きくなっている（資料：環境シミュレーション）

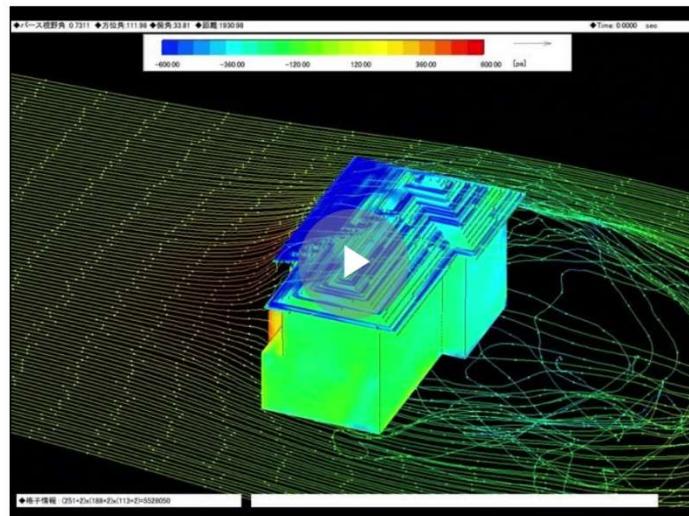
市原市内の木造住宅の開口部が健全な状態での「風圧」を示す再現動画（資料：環境シミュレーション）

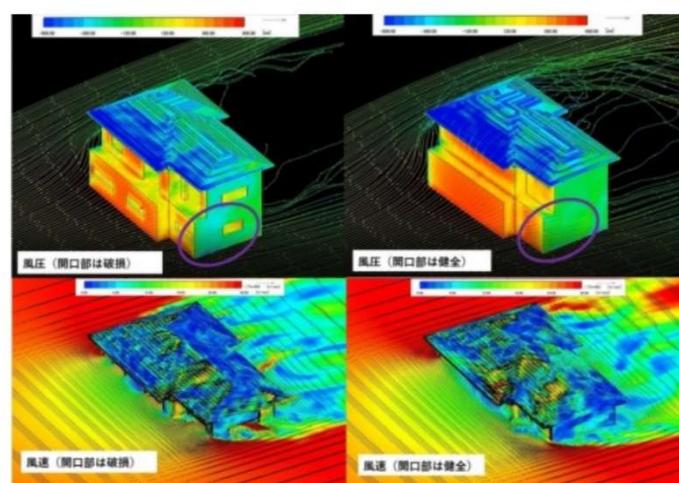
1階の壁の隅角部に生じる負圧を、開口部が壊れた場合と健全な場合で比較すると、前者のほうが大きくなる点にも注目したい。阪田代表はこのシミュレーション結果について、「壁の側面にある壊れた開口部から吹き出す気流に誘引されて、隅角部の渦の流れが速くなつたのだろう」と分析する。

1階の壁の隅角部に生じる外圧（上の2点）と風速（下の2点）を示した再現画像。開口部が壊れた場合の画像（左上）のほうが開口部が健全な場合の画像（右上）より負の外圧が大きい。風速も開口部が破損した場合の画像（左下）のほうが、開口部から吹き出す気流に誘引されて速くなっている（資料：環境シミュレーション）

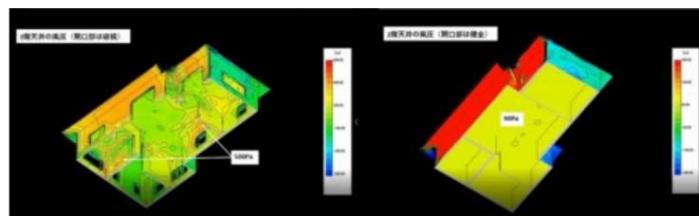
風上側の開口部が壊れて室内に風が吹き込むと、室内的壁や天井を外側に押す正の内圧（正圧）が高くなる。シミュレーションでも、開口部が健全な場合に2階の大井で発生する内圧は約90Paなのに対して、開口部が壊れた場合は部分的に500Paに達した。

2階の天井を外側に押す内圧を示した再現画像。開口部が健全な場合は約90Paなのに対して、開口部が壊れた場合は部分的に500Paに達している（資料：環境シミュレーション）
[画像のクリックで拡大表示]

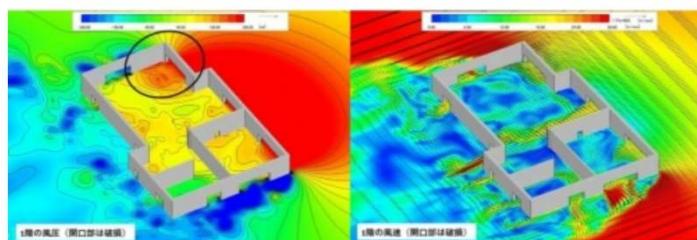
開口部が壊れた場合に、1階の壁の隅角部で内圧が高くなっている点も見逃せない。「破損した探し出し窓から室内に吹き込む風が多いからだ」と阪田代表は分析する。

開口部が破損した状態で、1階の水平面の内圧と風速を示した再現画像。隅角部の付近は窓から室内に吹き込む風が多くなり、内圧が他の箇所より高くなっている（資料：環境シミュレーション）
[画像のクリックで拡大表示]
